AUTO DE NOTIFICAÇÃO N.º 001/2019

Objeto: IMPLANTAÇÃO DO SISTEMA ESGOTO SANITÁRIO

PARECER TÉCNICO N. 023/2018
CARTAS 036, 122, 180, 214 e 240/2018/TSSA
FISCALIZAÇÃO DE EXECUÇÃO
CRONOGRAMA FÍSICO – SES TUBARÃO
NOVEMBRO 2018

CONTRATO 038/2012
CONCESSÃO DOS S.A.A.E.S.

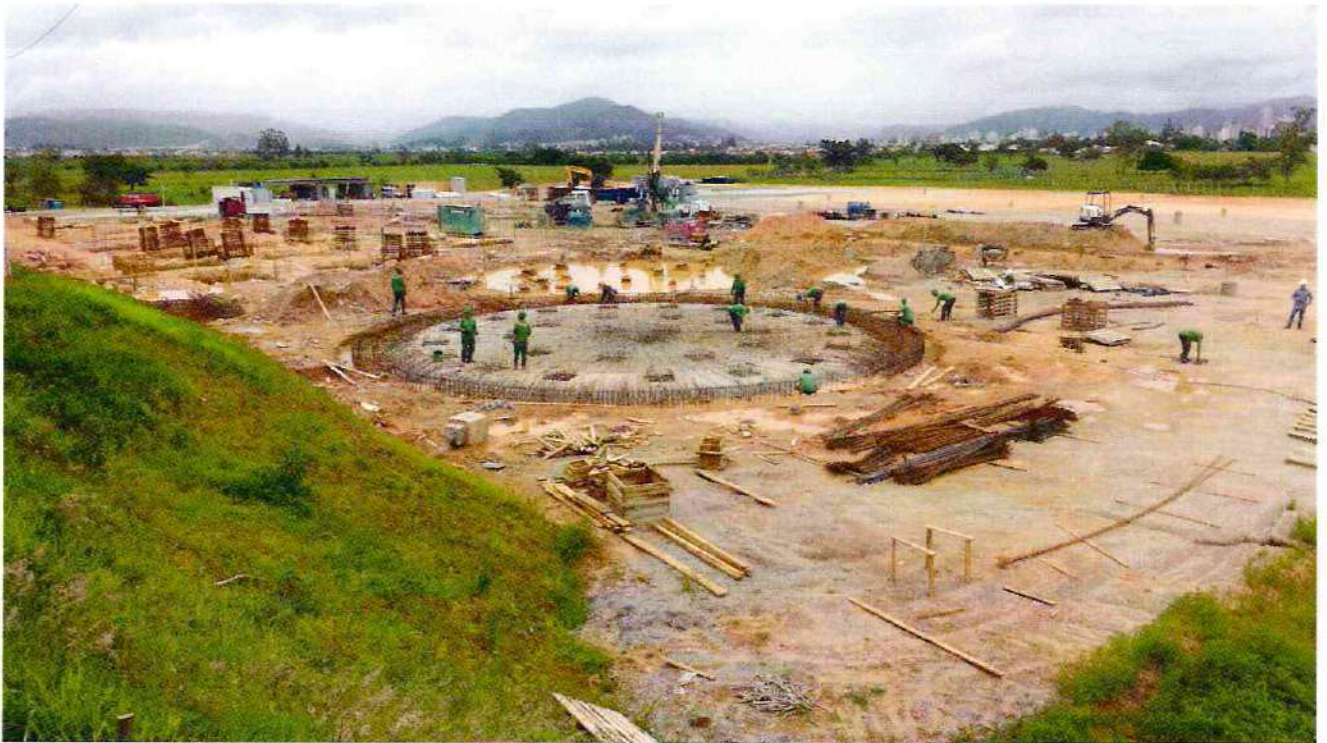
Fonte: AGR – 18/12/2018

Os serviços Preliminares, Canteiro e as Fundações estão sendo executados conforme cronograma.

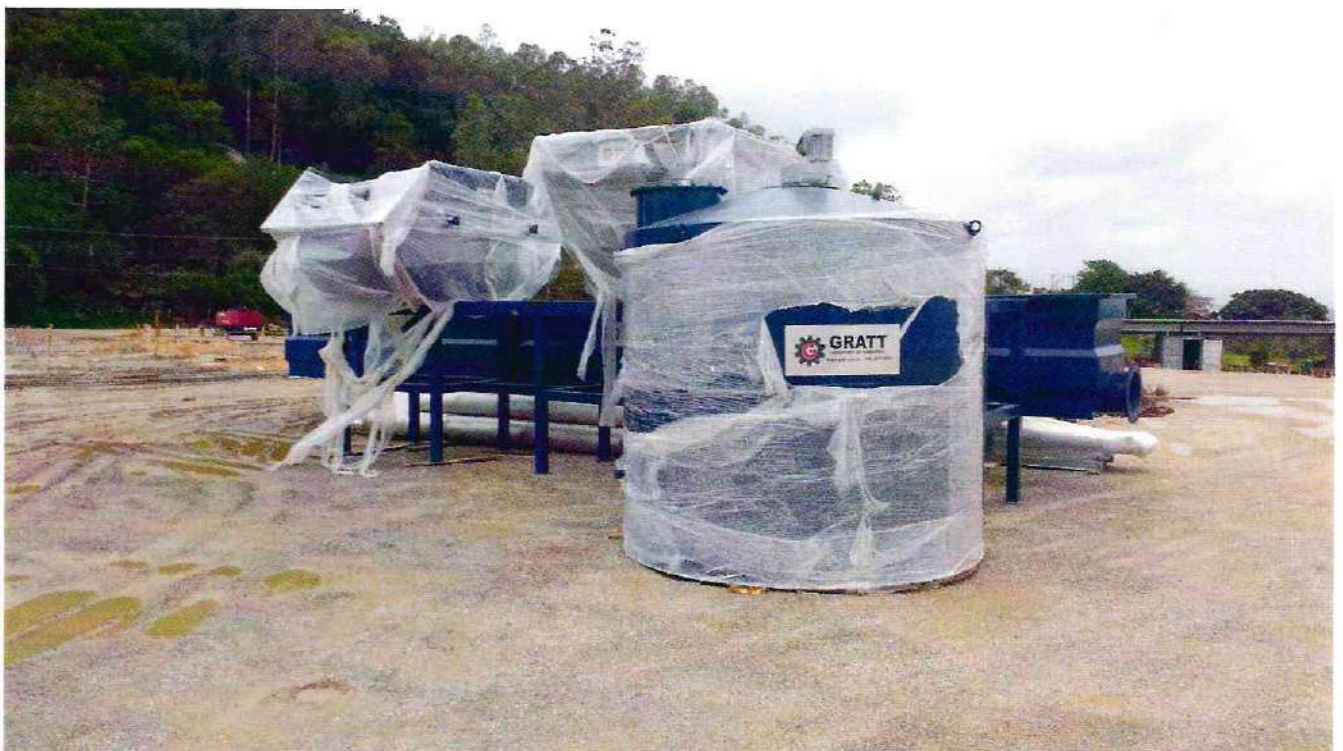
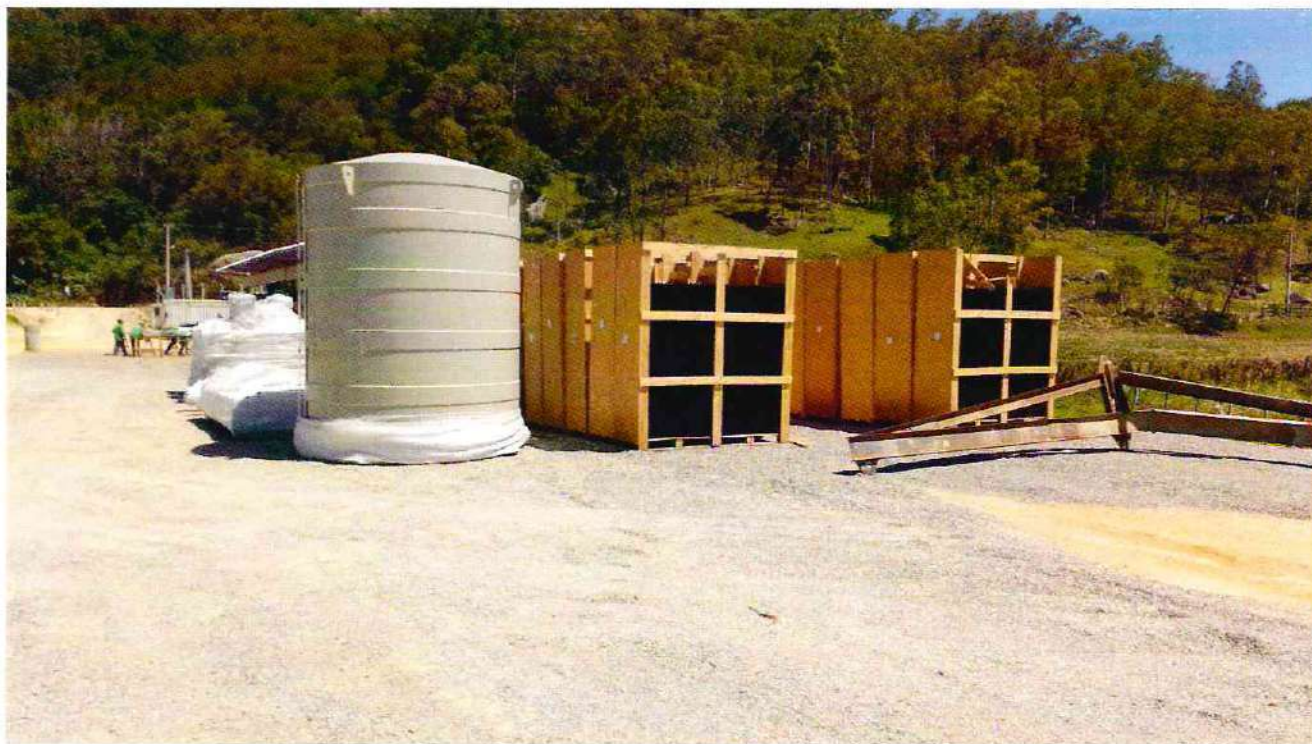
Parte dos equipamentos estão no pátio.

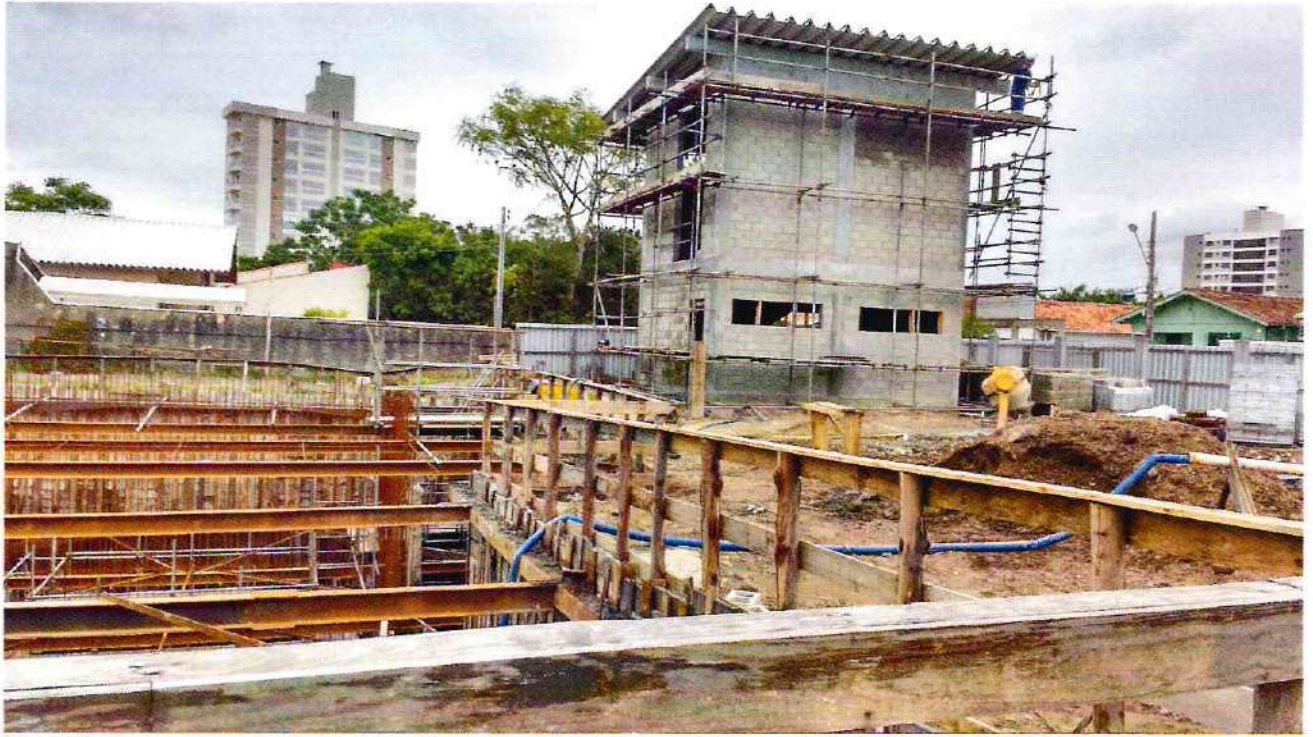
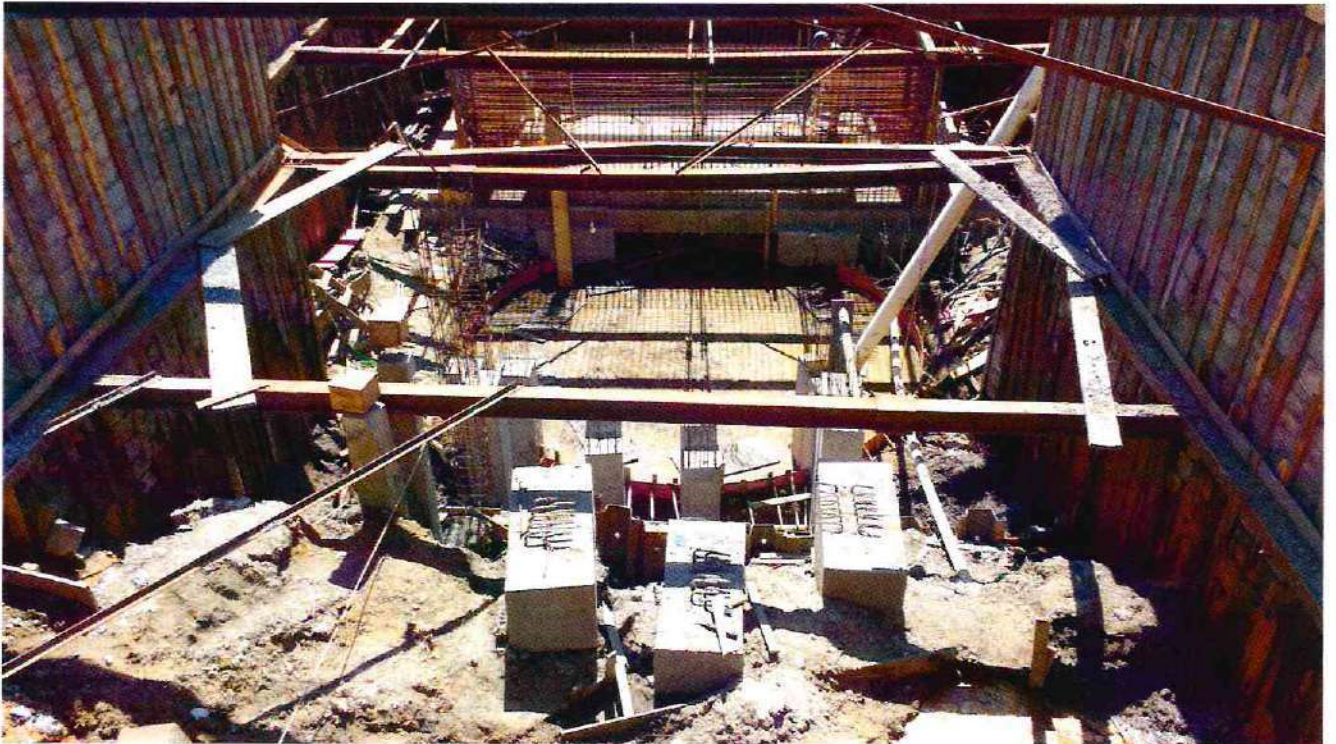
O item relativo a Elevatória Bráz, continua em execução conforme previsto.

No atual estágio, o fechamento da casa do gerador, a colocação da ferragem e concretagem do fosso da elevatória está em andamento, conforme fotos a seguir.

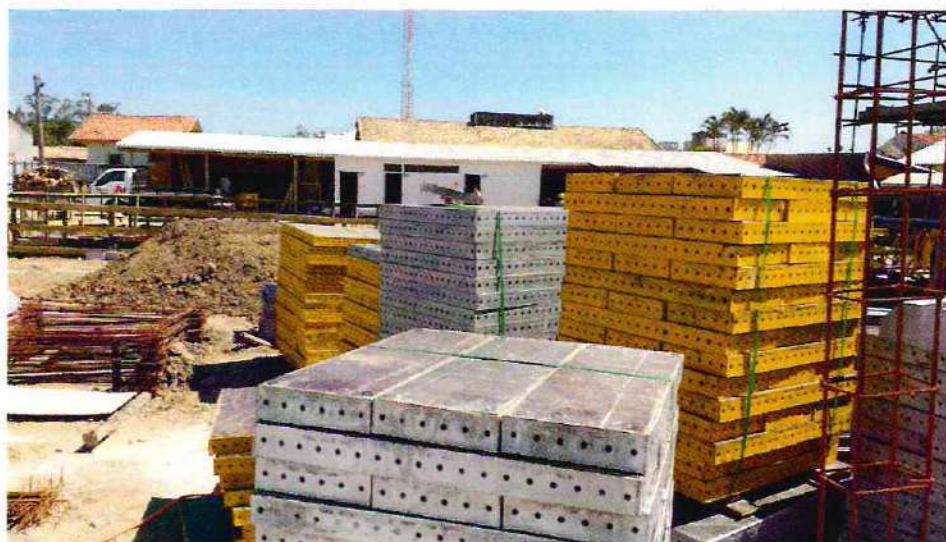
Os moldes para concretagem das paredes estão no local.

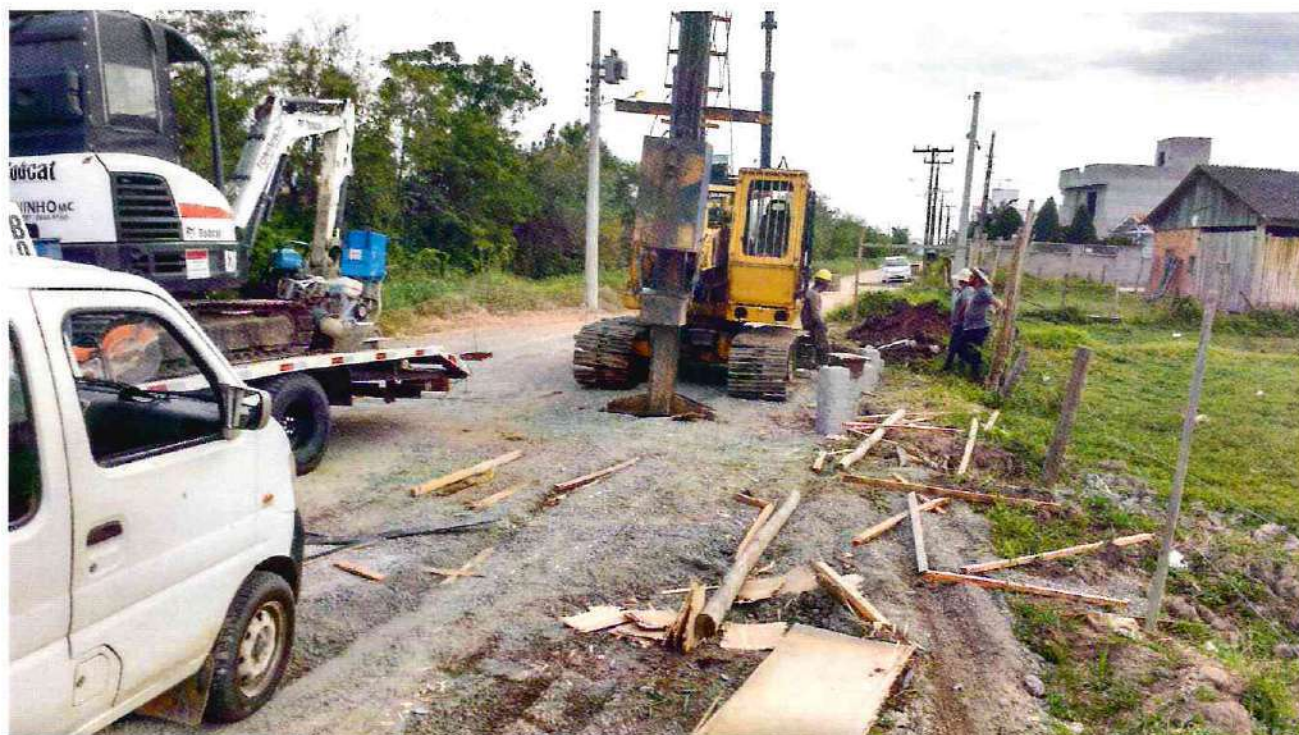
A Elevatória Zapelline, localizada na Av. Visconde de Barbacena, foi realizado apenas o cravamento das estacas, fato que não recuperou o cronograma atrasado, e nem cumpriu quantitativo previsto do mês, deste modo a **Concessionária será Notificada** pelo não cumprimento do estabelecido para o mês, e Autuada pela não recuperação.

A Concessionária receberá **Auto de Notificação** pelo descumprimento da meta Individual acumulada de Novembro para Emissário, Elevatória Zapelline, Rede de 200 mm, Interceptores de 300, 350 e 600 mm.

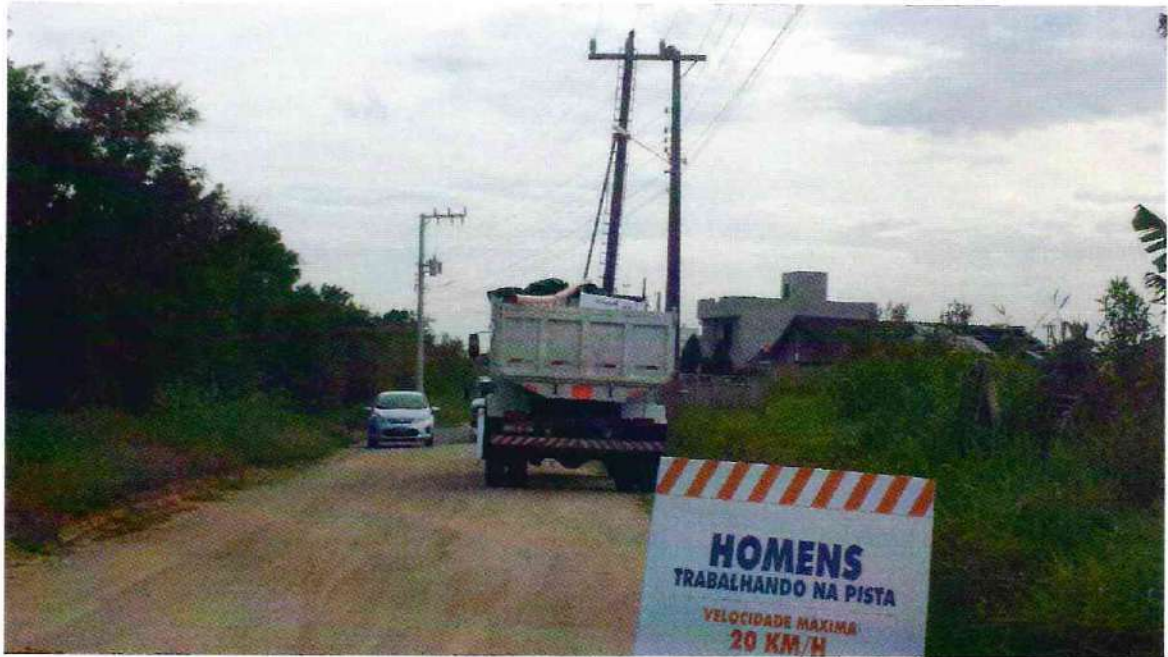
Ressalva-se que para tal, teve que ser deslocado um poste da rede de distribuição de energia local, que passava sobre a futura estação.

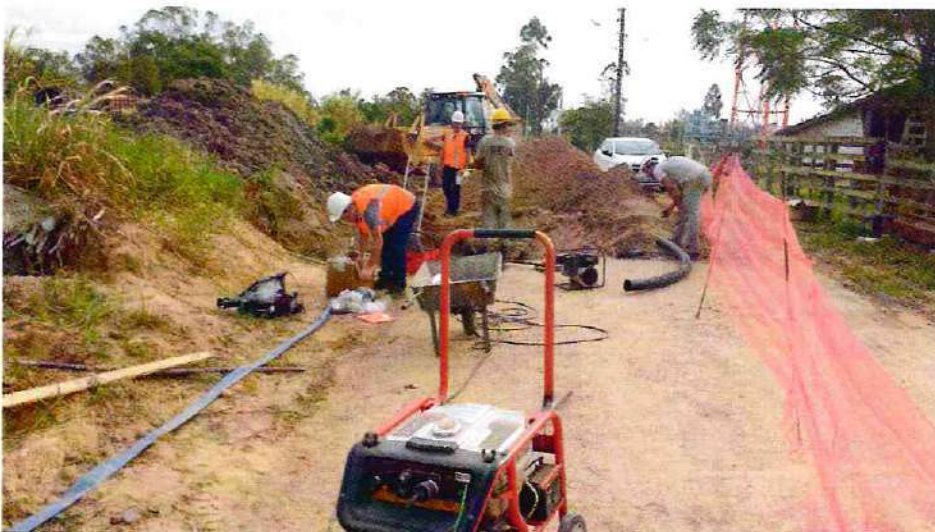
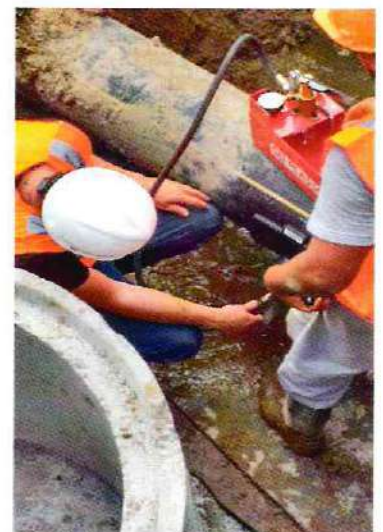
Em relação a Linha de Recalque da Elevatória Braz, este mês o assentamento acabou na estrada Geral da Madre, e na Rua Aldo Hulse chegou até a passagem de nível da ferrovia, interligando com a Av. Visconde de Barbacena.

Testes de estanqueidade em derivações estão sendo executadas.

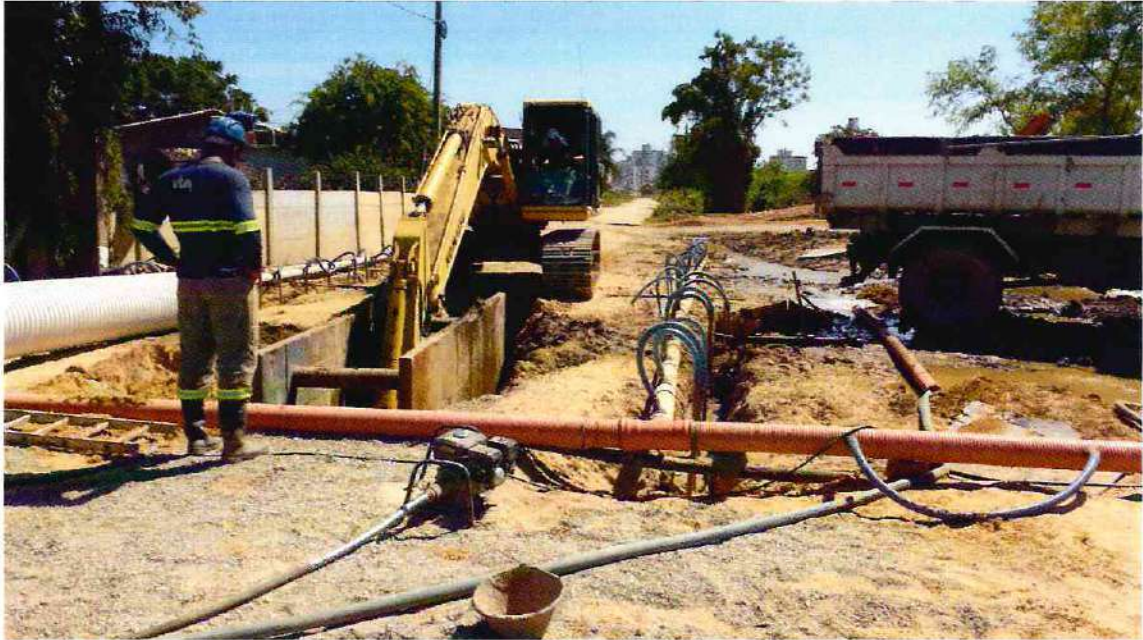
Já os Interceptores previstos para o período foram executados em torno de 150 m do diâmetro de 600 mm, não atendendo o objetivo do mês. Observamos que continua a dificuldade em rebaixar o lençol freático nas imediações da Arena Multiuso, condição para assentamento dos mesmos.
